「お宅の地盤、判定します」

一般社団法人 充填技術協会

代表理事 川本 眺 万

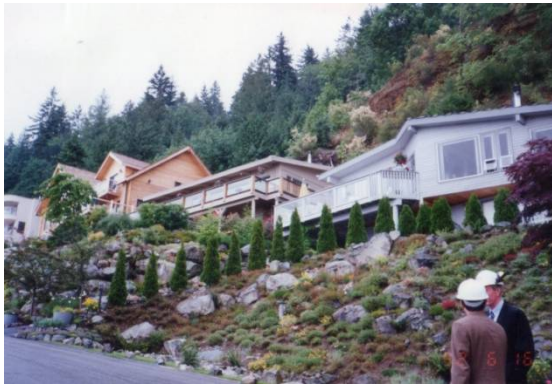
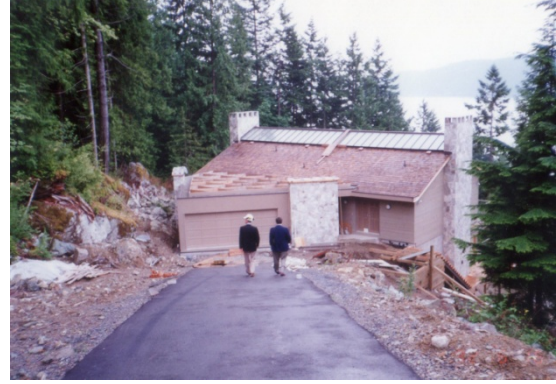
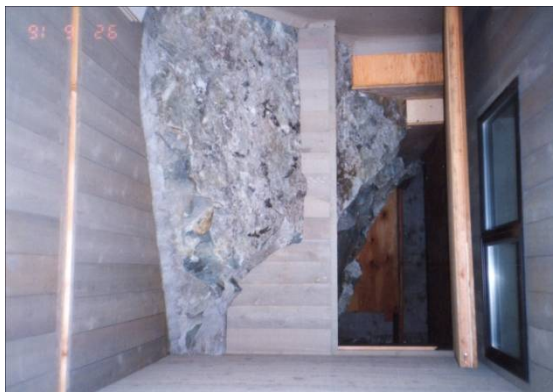
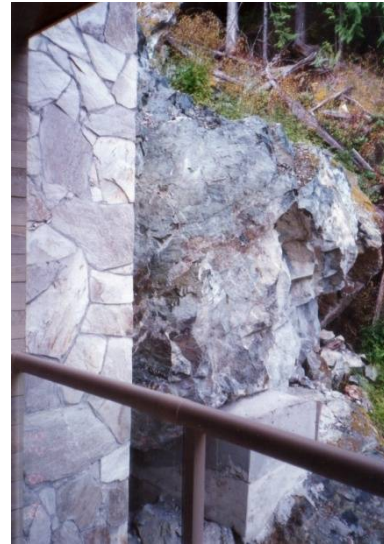
写真一 1 Vancouver 周辺の宅地開発

平成 4 年（1992）年 6 月にアメリカでの岩盤力学シンポジウムに参加した後、Seattle, Vancouver の Golder Associate の現場見学に行った。現場では亀裂の発達した岩盤斜面（花崗岩）の安定化のために、上部より吊りさげた作業用のゴンドラからのロックボルトの打設作業を見学した。その際、その近傍での宅地開発の現場を見学した。その時の写真を示す（写真一 1）。ここでは、多くの崩落した岩塊の転がる斜面を後背に持つ住宅が建設されていたが、いずれの住宅に対しても住宅購入者が個人的に地盤の安定性を地質の専門業者に調査してもらっているとのことであった。この地域は過去何年かに斜面崩壊があり、多くの岩塊が崩落してきたが、現在は斜面も安定し、樹木も大きく成長してきているから安全であると判断している。写真で見られるように、一軒の家では玄関に岩塊を取り込んで特徴を持たせているようである。このことは、新しく住宅を建てようとするとき、当然基礎となる地盤の状態、後背地あるいは前面の地盤の地形・地質を十分調査しておくことが必要であることを物語っている。

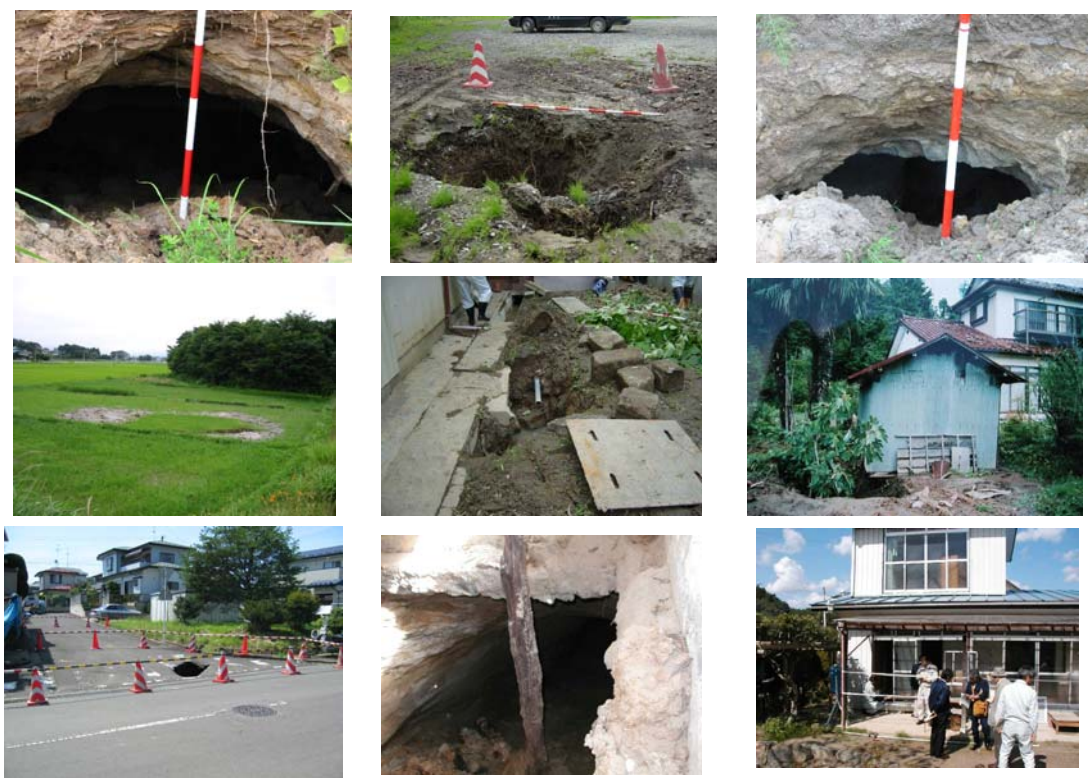
写真一4 宮城県北部地震時の地下空洞による地盤災害

上記の地盤工学会の記事では、地震時の液状化や造成宅地の崩壊に対する地盤の品質判定について述べているが、地震時には地下空洞の存在による地盤災害も多く生じている。地震時における亜炭採掘空洞による地盤災害の例として、東北地方のものを挙げておく。宮城県北部地震（2003.7.26、M5.5、震度5弱～6強）直後に、主に矢本町における亜炭廃坑跡地を視察し、陥没と噴砂の現場調査および関係亜炭鉱業の資料収集を行った。その時の地盤災害の様子を示すと写真-4のようである。この場合には、被圧した地下水と地盤中の含水層の存在が影響しており、亜炭坑周辺の地質および水理的な状態の把握が重要であることを実感した。
